史跡和歌山城二の丸及び西の丸
整備基本計画報告書

令和3年1月

和歌山市産業交流局観光国際部 和歌山城整備企画課

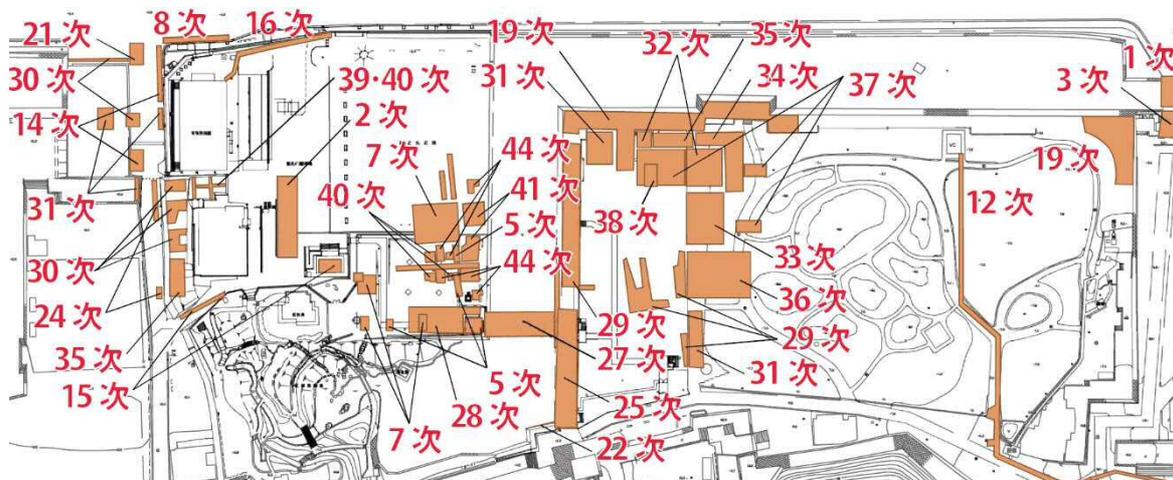
二の丸、西の丸の発掘調査箇所

二の丸、西の丸に関連する調査箇所は下図の通りである。

二の丸西部の整備に関する一連の遺構確認調査は、第31次調査（2008年）から連続で行っている。西の丸能舞台の調査は第40次調査から3か年を計画して行った。

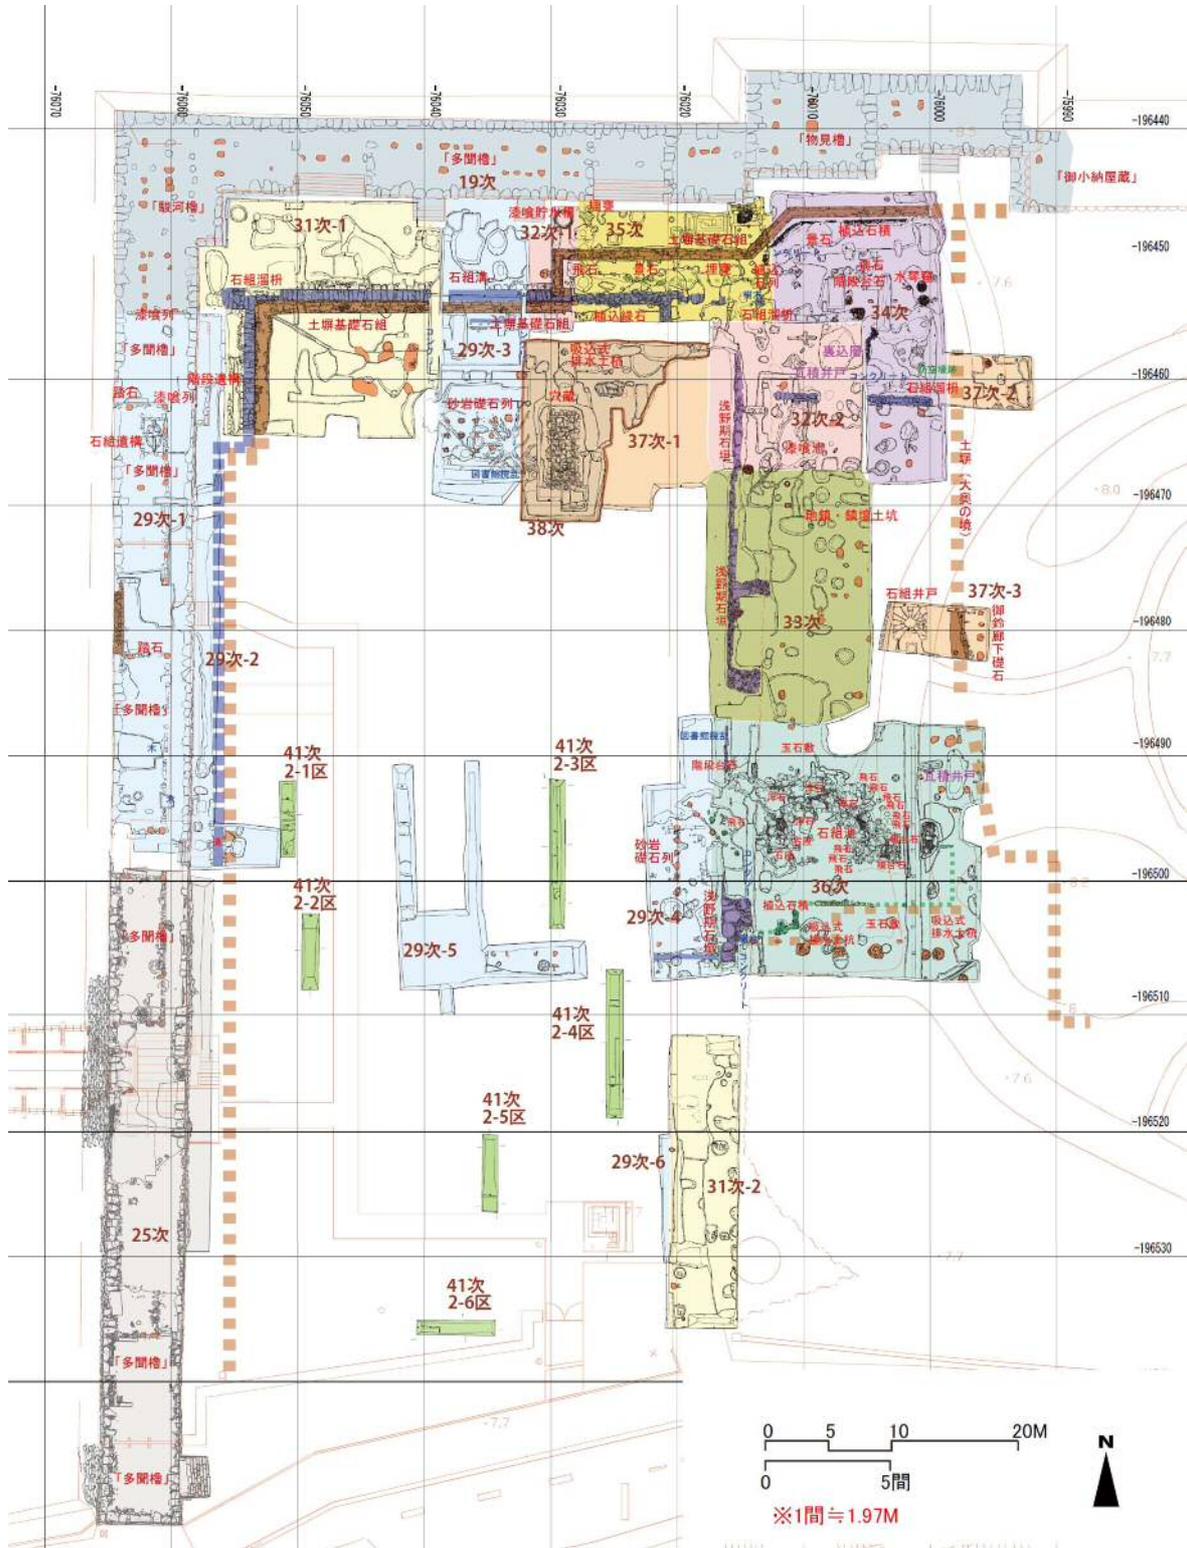
二の丸西部遺構及び発掘調査年次

二の丸西部、西の丸の遺構及び発掘調査年次を下図に示す。

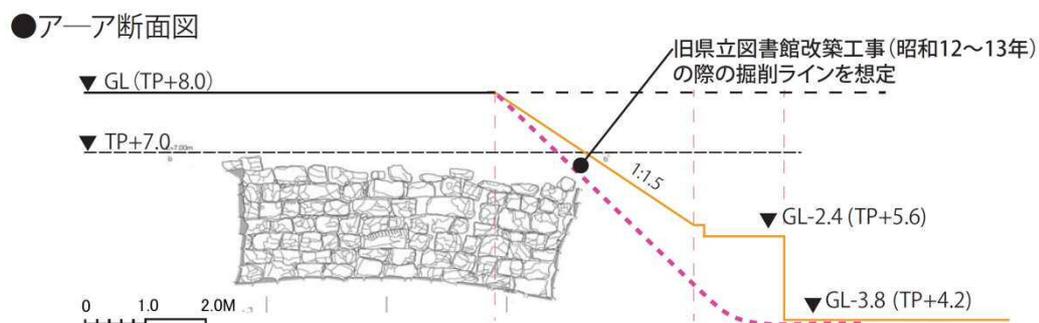
石組穴蔵断面図

第 37 次、第 38 次調査で検出した石組穴蔵の断面を下図に示す。南半分は昭和 12 年～13 年（1937 年～1938 年）の旧県立図書館の建設工事が原因で沈下している。

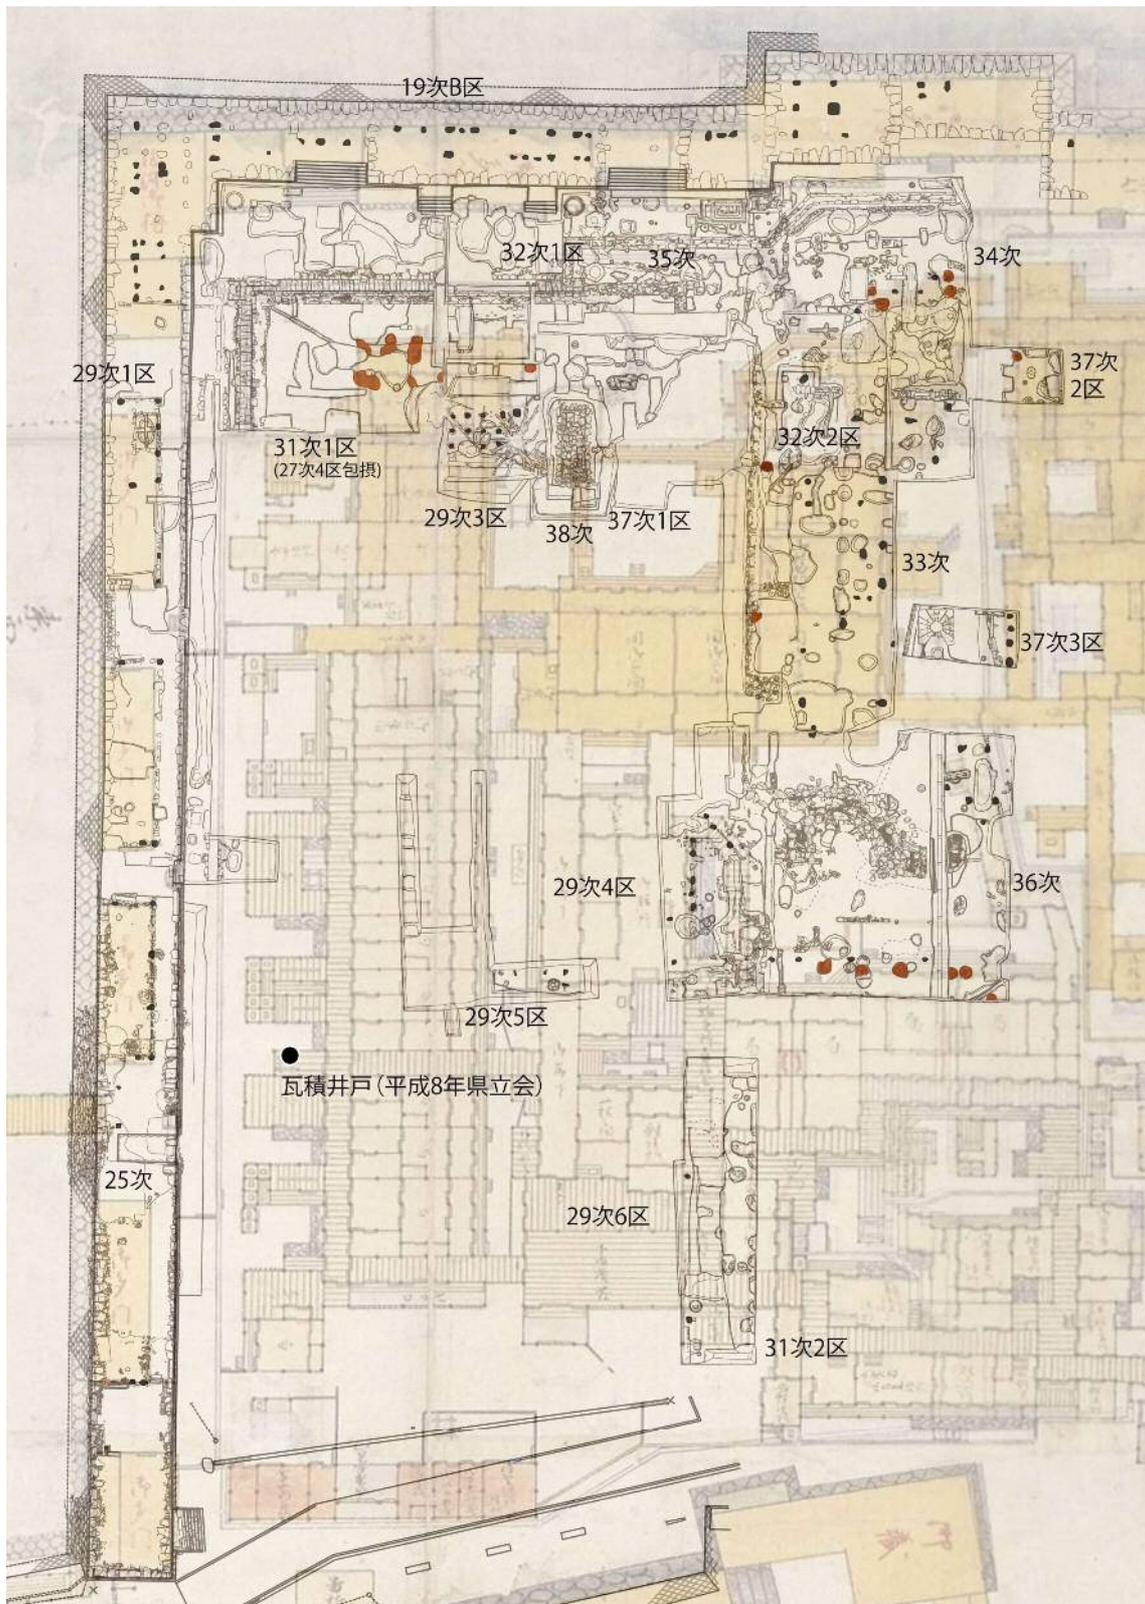
二の丸西部の遺構と絵図の重ね合わせ図

以上のように、二の丸西部では、元県立図書館・同博物館の跡地を除くほぼ全域で、建物の礎石や礎石据付穴等の遺構が残存していることを確認した。これらは、惣絵図の建物配置と概ね対照することができ、惣絵図の精密さが改めて浮き彫りとなった。但し、南側に行くほどズレが大きくなり、第 29 次調査 5 区では礎石を検出しているものの、建物のどの部分にあたるのか推定できていない。実際の整備において建物跡の平面表示をする際には、以上の課題を学術的により詳細に検討する必要がある。

また、大奥図は対面所廊下から中庭におりる階段の台石や石組井戸の形や板石枚数などを忠実に描いており、玉石敷きの範囲についても検出した遺構とほぼ一致することなど、大奥図が惣絵図を補完する資料として有用であることを確かめられた。

この成果を踏まえて、第31次から第38次調査までの検出遺構と惣絵図に描かれた建物の柱位置や土塀等の施設などとの照合を行った。惣絵図の他、補足的に「和歌山二ノ丸大奥当時御有姿之図」（以下、大奥図）を参照した。絵図そのものの精度の問題や、画像のゆがみもあり、細かいズレはみられるものの、検出された礎石等は概ね惣絵図の柱位置と照合することを確認した（『史跡和歌山城第31～38次発掘調査報告書 二の丸西部保存整備事業に伴う発掘調査一』和歌山城整備企画課、2019年）。

以下、第31次から第38次調査までの検出遺構と惣絵図に描かれた建物の柱位置等との照合結果を説明する（P. 21 掲載図面参照）

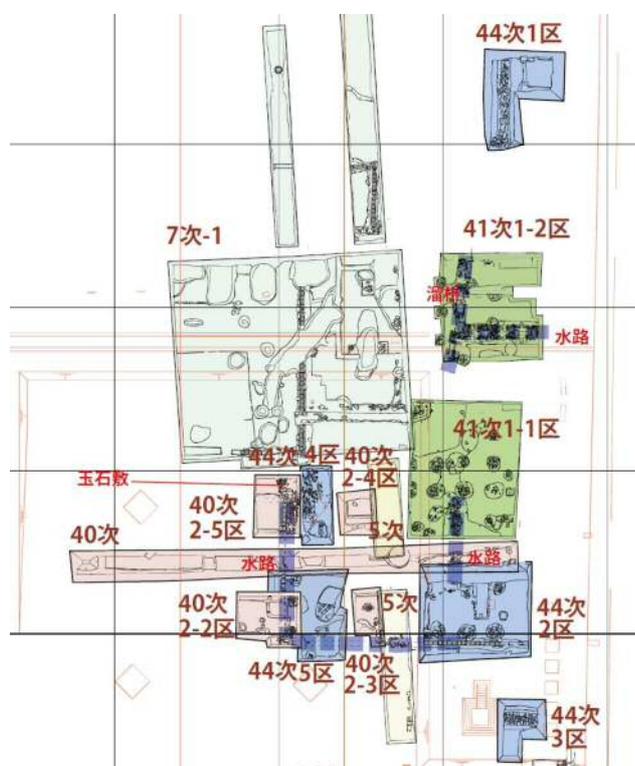
能舞台周辺遺構発掘調査年次

ただし、多くの調査区において遺構面が0.2メートル削平されており、能舞台やその関連施設の正確な位置の特定は困難である。

なお、能舞台とは異なると推定される建物遺構も検出されており、西の丸の変遷をたどる貴重な遺構と思われることから、時期区分等も含めた検出遺構の検討を行う必要がある。

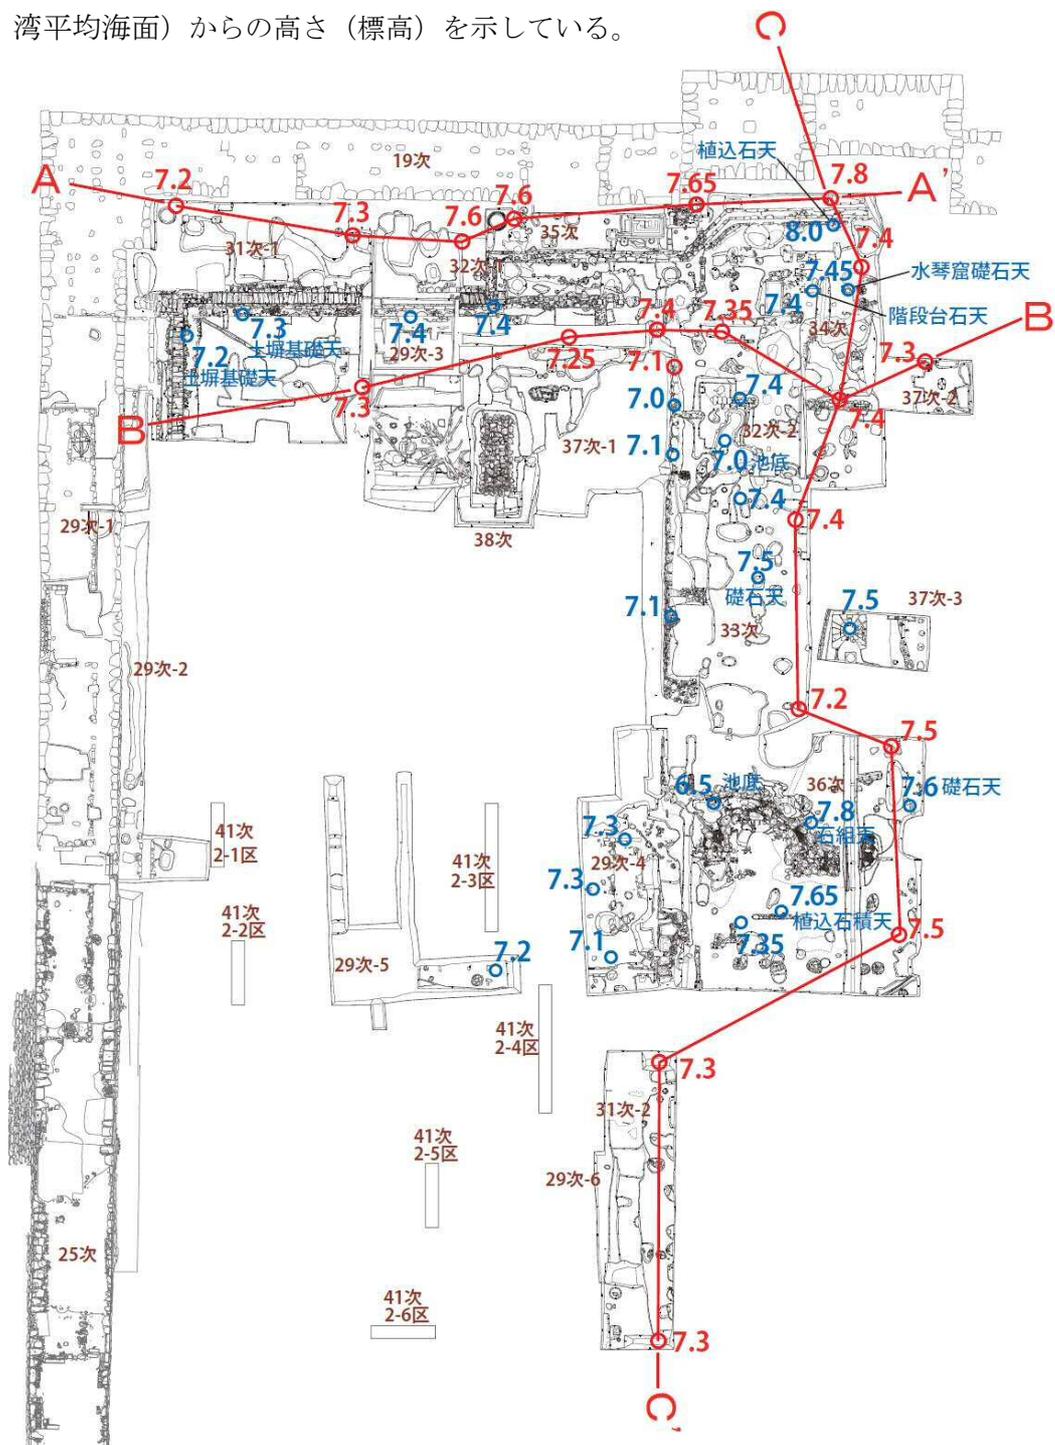
二の丸西部の江戸後期の遺構面 (=第1遺構面) の主要な高さを示す。数値はTP (東京湾平均海面) からの高さ (標高) を示している。

赤文字 = 『史跡和歌山城第31～38次発掘調査報告書 (H31年3月)』 から読み取った遺構高さ
 青文字 = 発掘断面図から読み取った遺構高さ ※単位 : m

土層柱状模式図 『史跡和歌山城第31～38次発掘調査報告書』
第4層の上面＝江戸後期遺構面

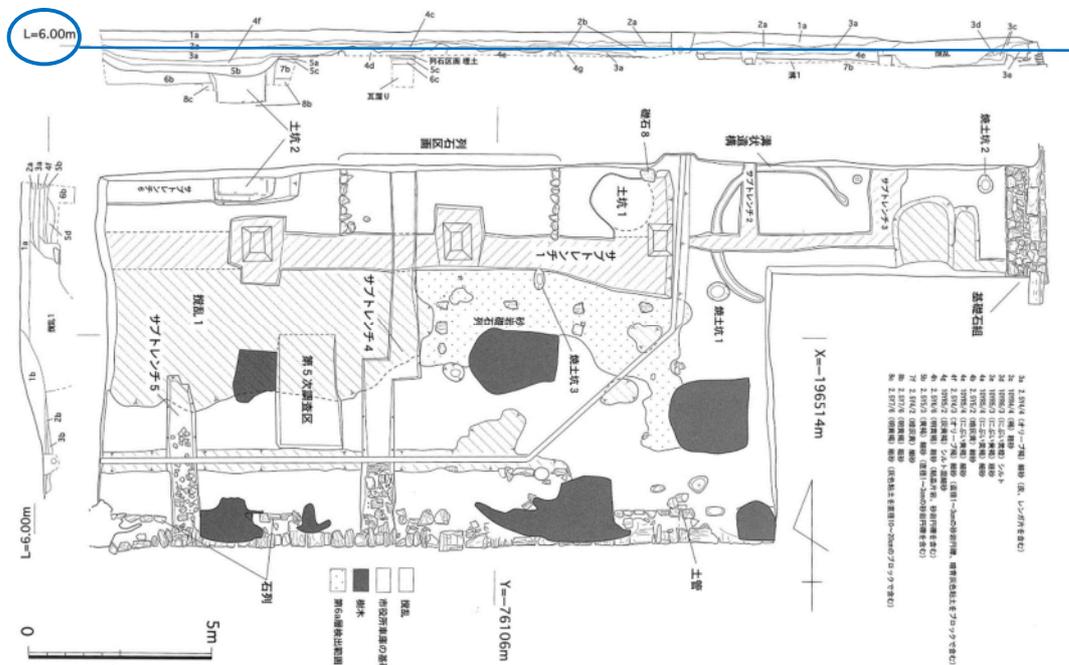
●第 28 次発掘調査成果 「女中見物所」 付近

礎石法量一覧表

番号	東西幅 (cm)	南北幅 (cm)	中心部標高 (m)
礎石 1	35	28	5.743
礎石 2	26	29	5.735
礎石 3	30	28	5.773
礎石 4	34	22	5.790
礎石 5	30	22	5.778
礎石 6	32	35	5.773
礎石 7	20	28	5.770
礎石 8	36	30	5.751

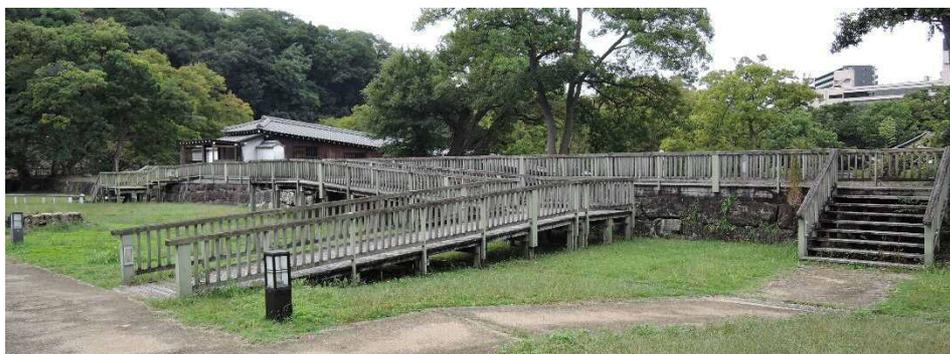
○木製階段（右）と木製スロープ（左）

遺構の保護と景観に配慮して設置したものだが、老朽化に伴う痛みが見られる。

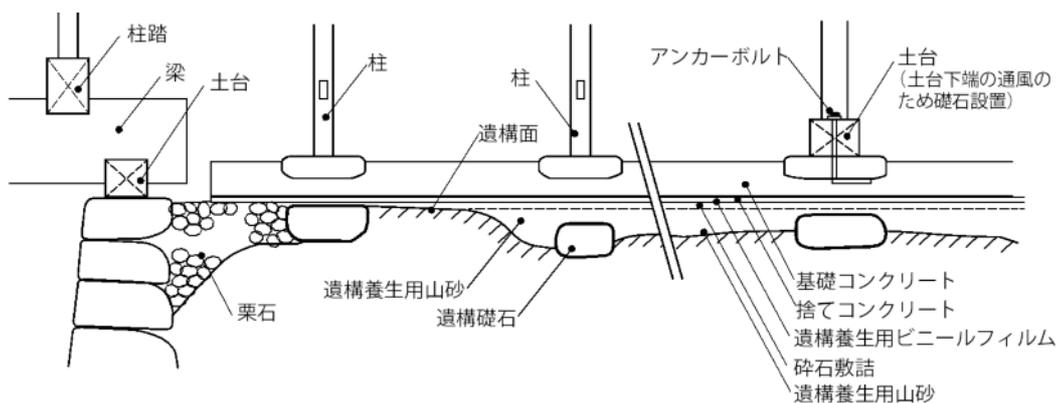
参考事例 熊本城本丸御殿大広間

- 二の丸・西の丸で復元或いは復元的整備で建物を建築する場合は、遺構面保護層30cm以上を確保したうえで、その上部に基礎を整備する。（二の丸北辺櫓群など）
- 覆屋等を設置する場合は、遺構保護層30cmを確保したうえで、その上部に基礎を整備する。

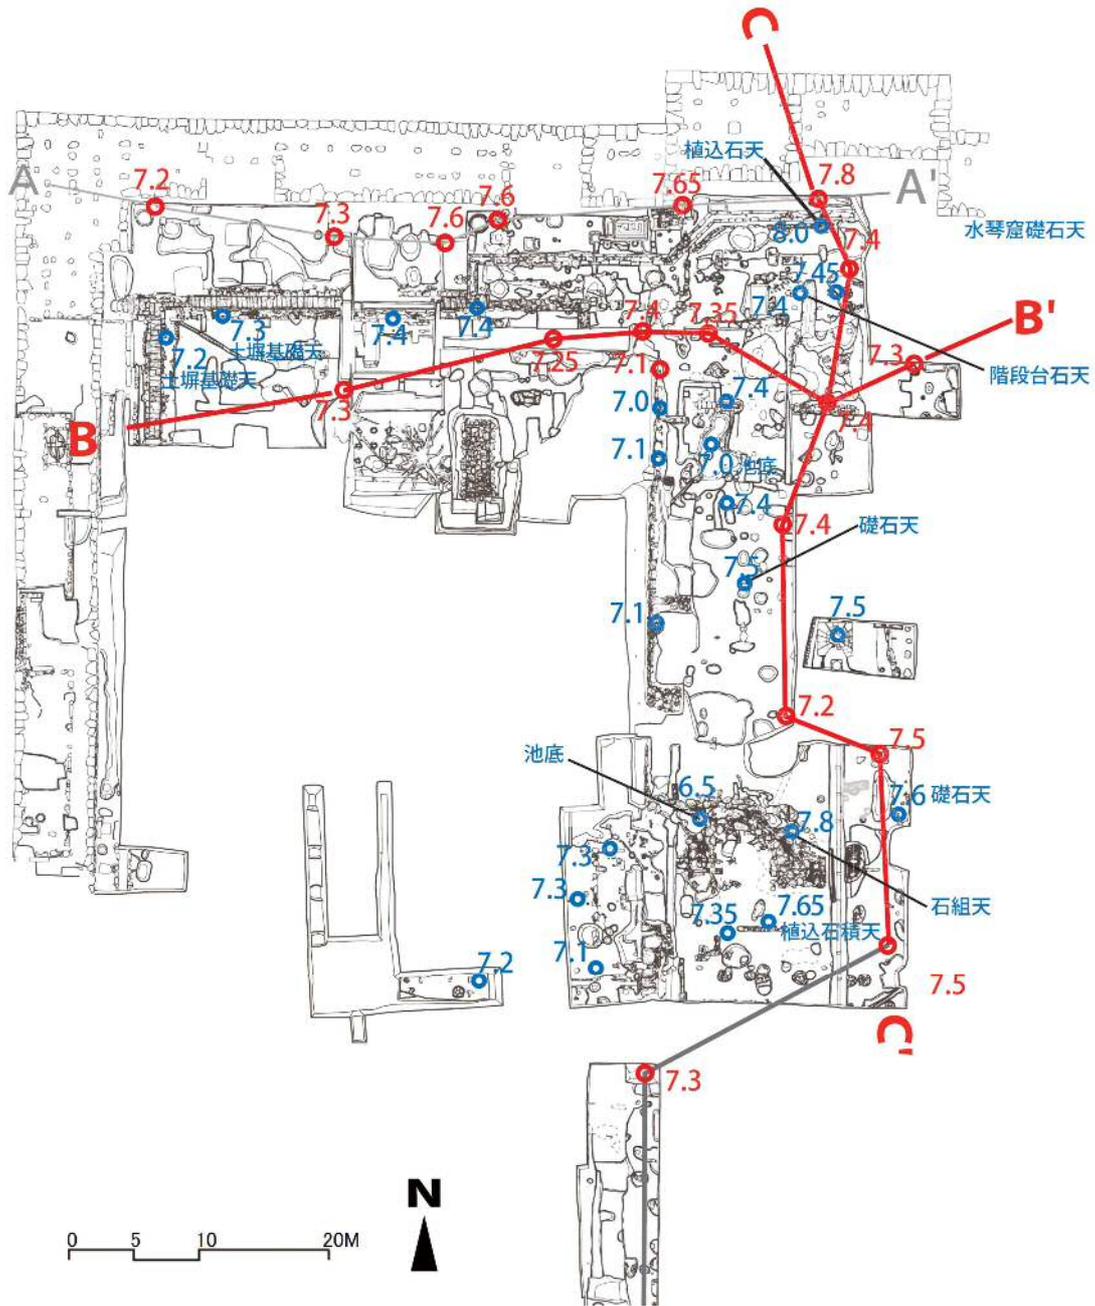
二の丸西部計画断面位置
 （ B-B' 及び C-C' ）

断面の位置は次ページ図の B-B' (東西方向) 及び C-C' (南北方向) である。

※赤文字、青文字は現況高さ（単位：m）
 （『史跡和歌山城第31～38次発掘調査報告書（H31年3月）』による）

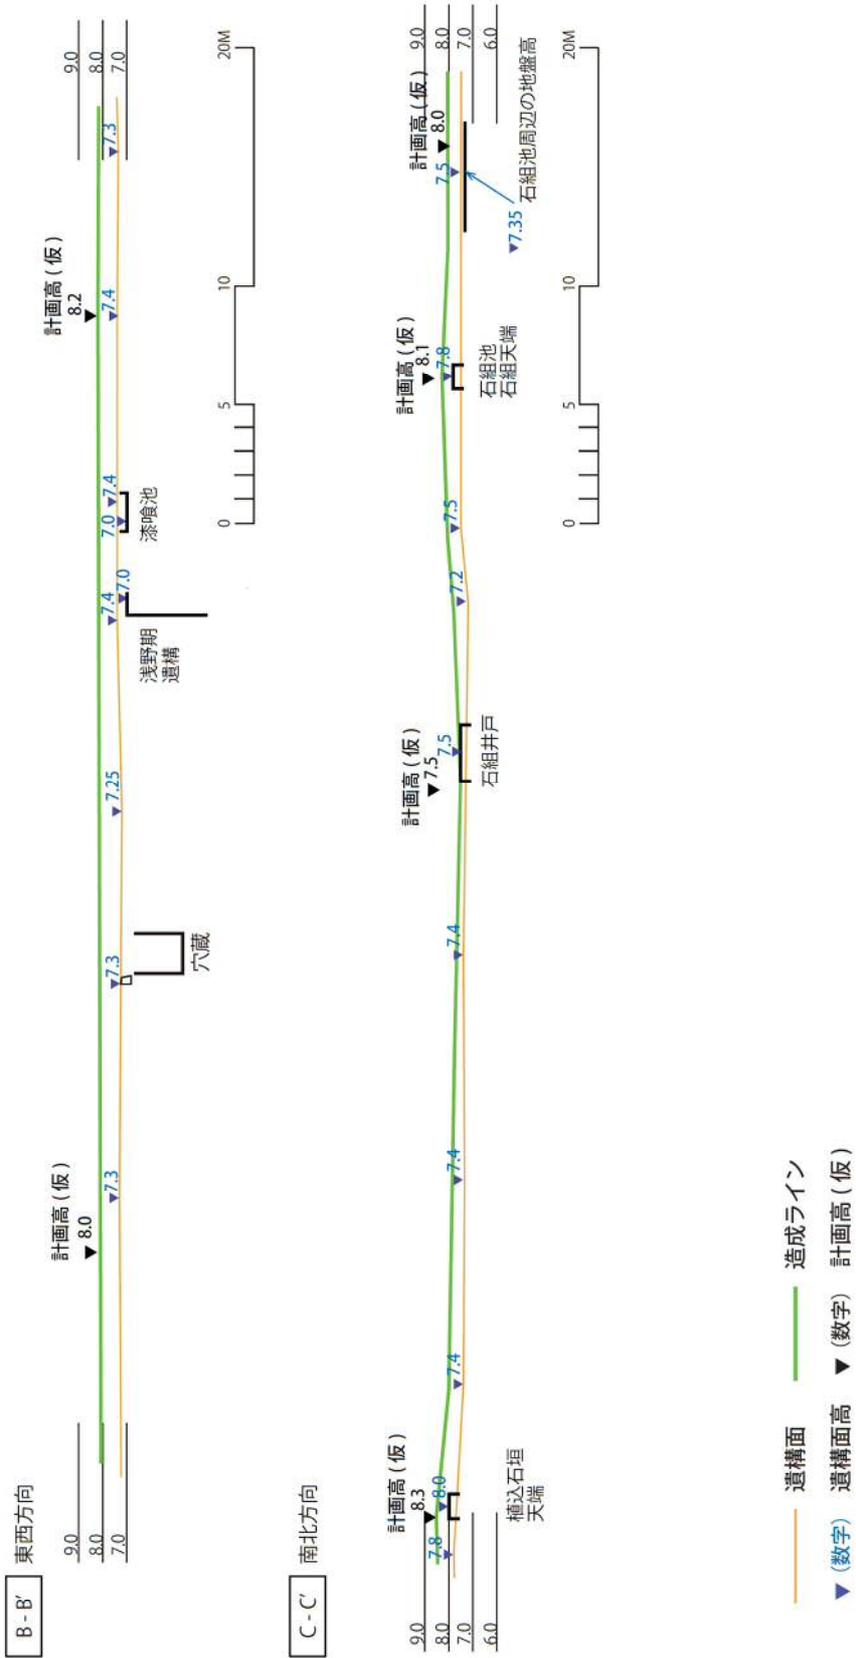
●二の丸西部断面計画図

p. 67 に二の丸西部の断面計画図を示す。

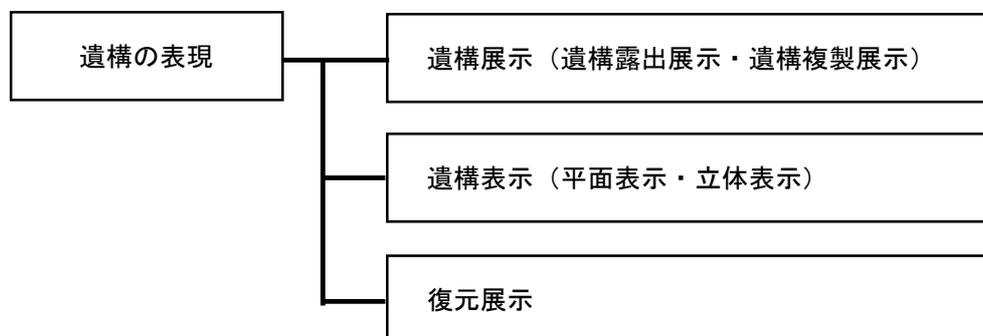
遺構表現の手法は、地下遺構を露出したり地下遺構の真上に遺構をかたどりした複製品を展示したりする「遺構展示」、地下遺構の規模・形態・性質に関する情報を平面的、立体的に表現する「遺構表示」、失われた建造物等を調査の成果、史資料等の分析結果に基づき当時の材料及び後方に配慮しつつ復元して現地に展示する「復元展示」に分類することができる。

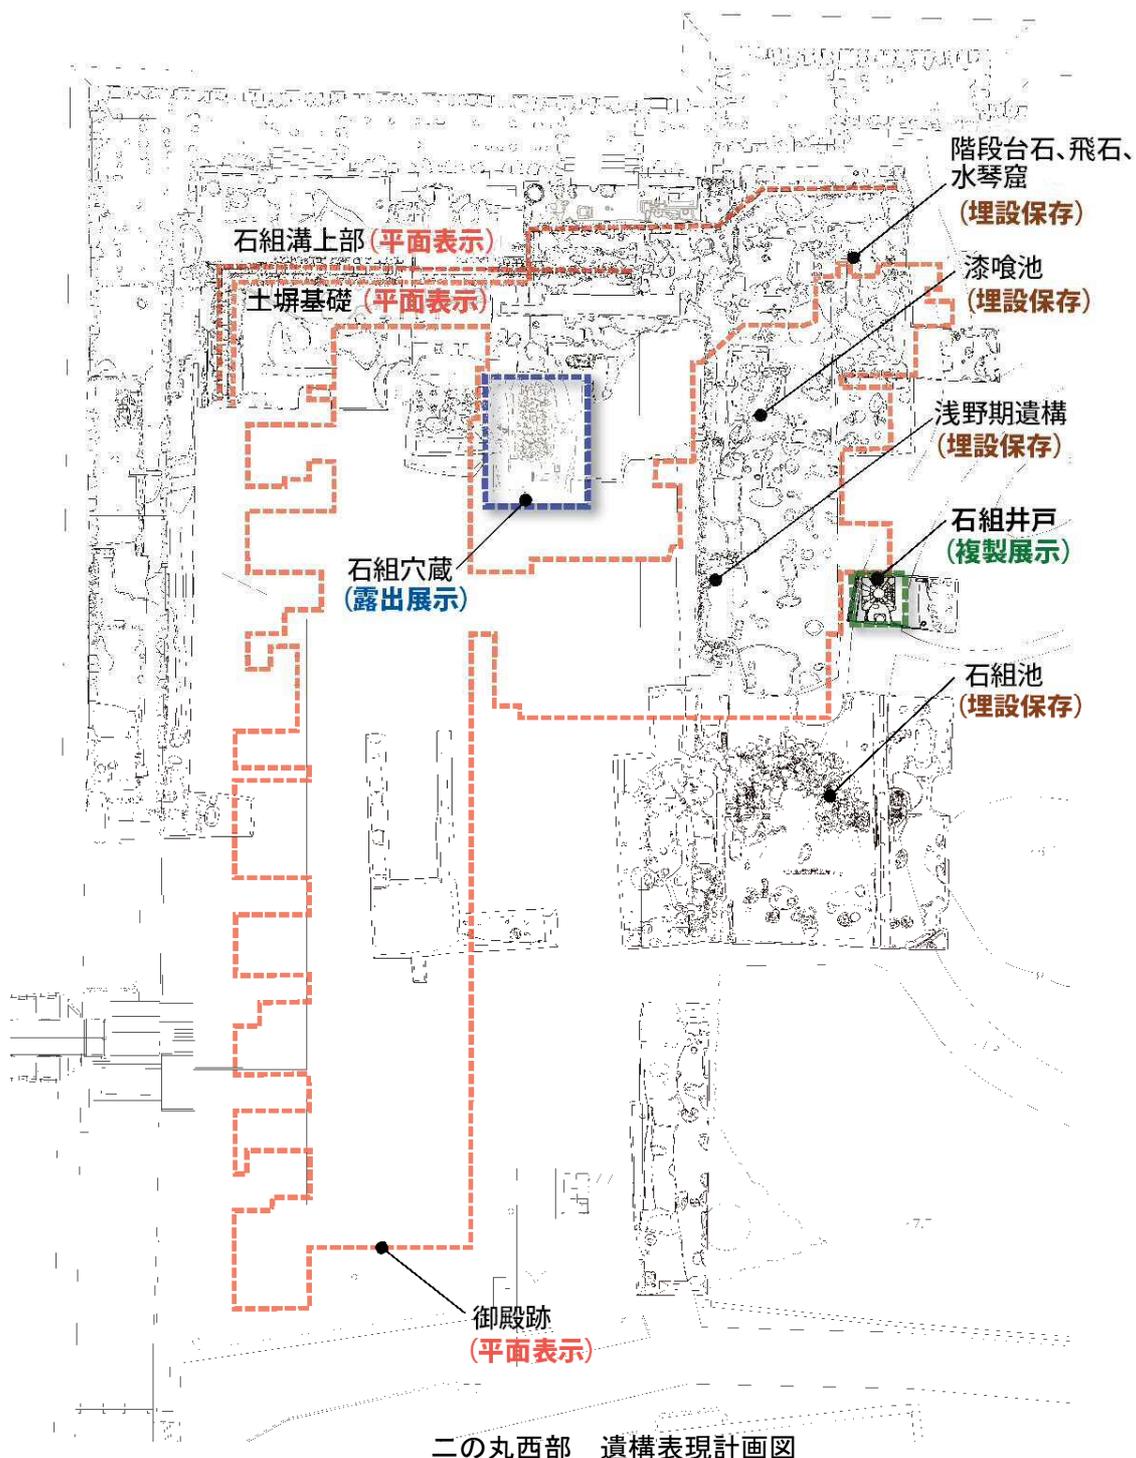
二の丸西部 遺構表現計画図

遺構の露出展示・複製展示・平面表示を行う箇所を以下に図示する。

大奥における遺構の表現については、まずこれまでの発掘調査を行った御殿跡を中心に平面表示を行う。その対象範囲は、藩主及び奥女中たちが日常的に利用していたと思われる長局・御対面所・御座之間・御清之間・梅之間等とするが、このうち遺構が完全に失われている長局、一部が失われている御対面所・御座之間については、「和歌山御城内惣御絵図」等の絵図史料を参考に補って平面表示を目指す。

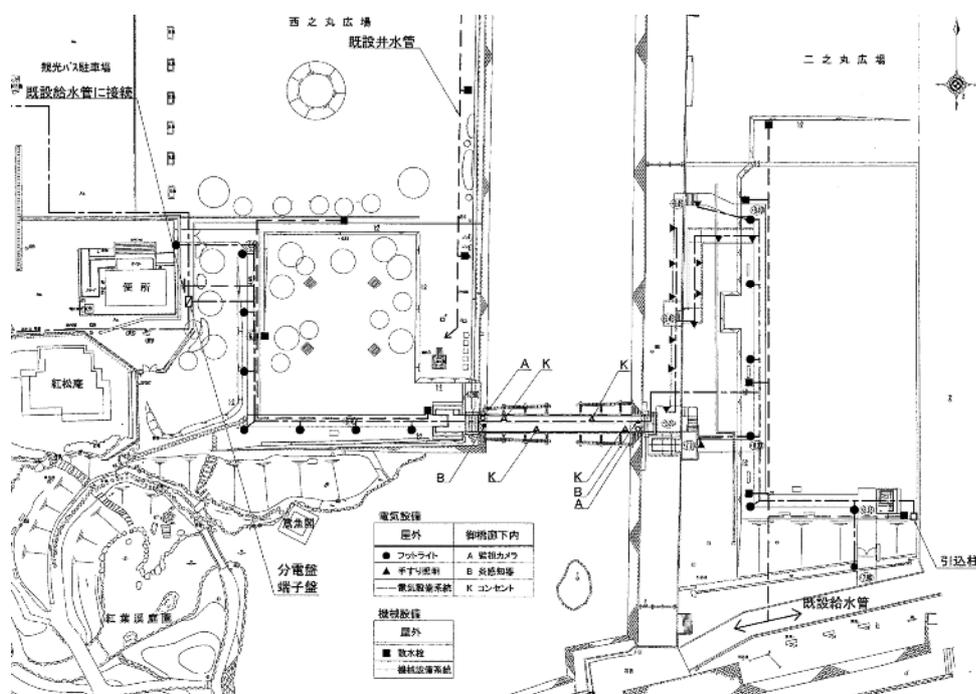
参考：既存の電気、給水設備平面図

新設の建築施設への給電は、既存の電気系統から配管、配線することとする。配管位置は遺構を損壊しないように配慮する。

具体的な配管ルートや導入機器等は、施設の利用想定からみて十分な容量の電気設備と配線・配管を検討・決定することとする。

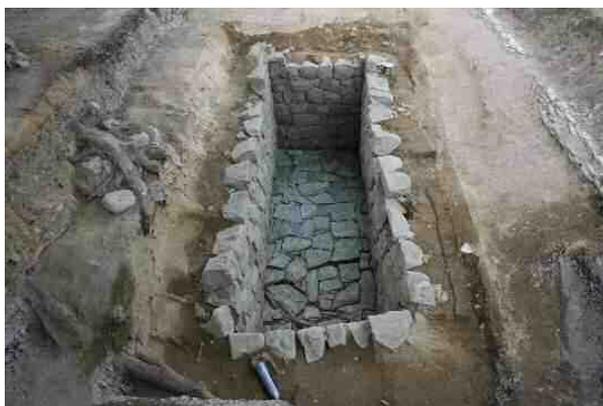
大奥御座之間の近くで発掘された穴蔵遺構

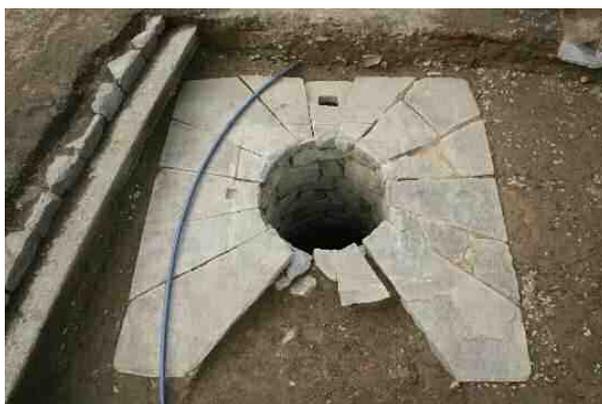
大奥と中奥の境目近くで発掘された井戸遺構

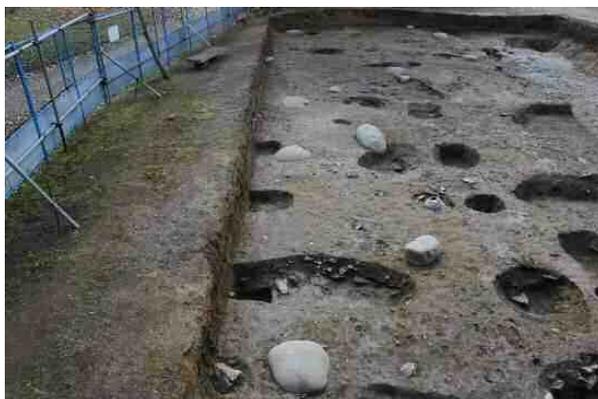
大奥を構成する建物のうち御座之間跡地で発掘された礎石群

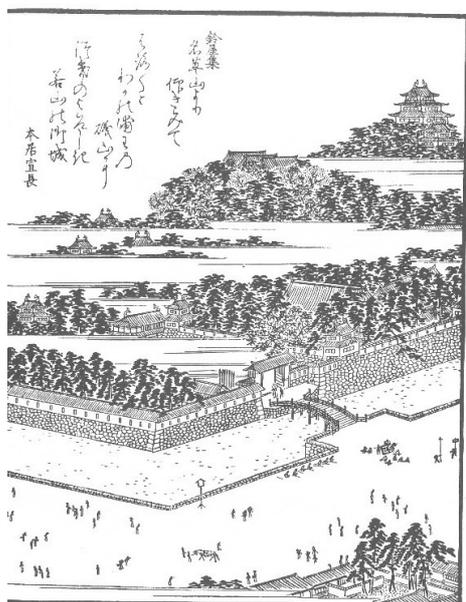
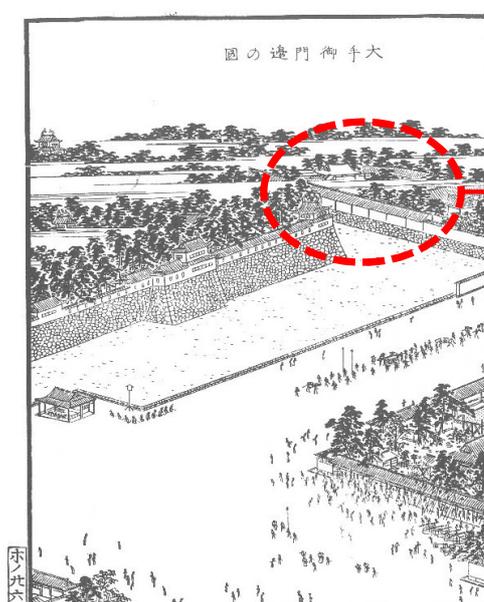
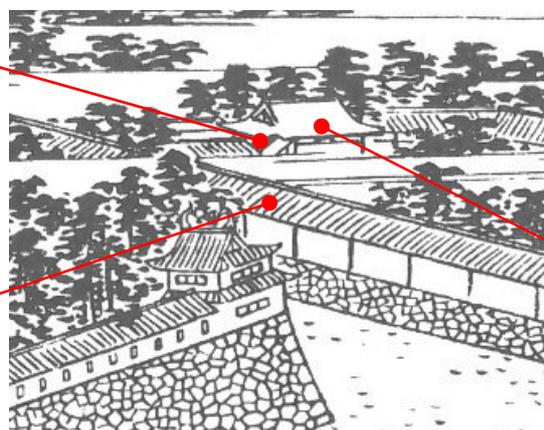
橋懸りの屋根が確認
できる。
檜皮葺き もしくは
柿葺きか。

楽屋・下楽屋の屋根
が確認できる。
瓦葺き。

能舞台の屋根が確認
できる。
入母屋で檜皮葺き
もしくは柿葺きか。
